# Nghiên cứu đặc điểm xói lở và bồi tụ đoạn sông Đà từ đập thủy điện Hòa Bình đến xã Tân Đức và Minh Nông trong mối quan hệ với bồi cảnh địa chất và hoạt động của đập

## A Study on Erosion and Accumulation of the Section of the Đà River from the Hòa Bình Hydroelectric Power Dam to Tân Đức and Minh Nông Communes in Relation to Geological Setting and Operation of the Dam

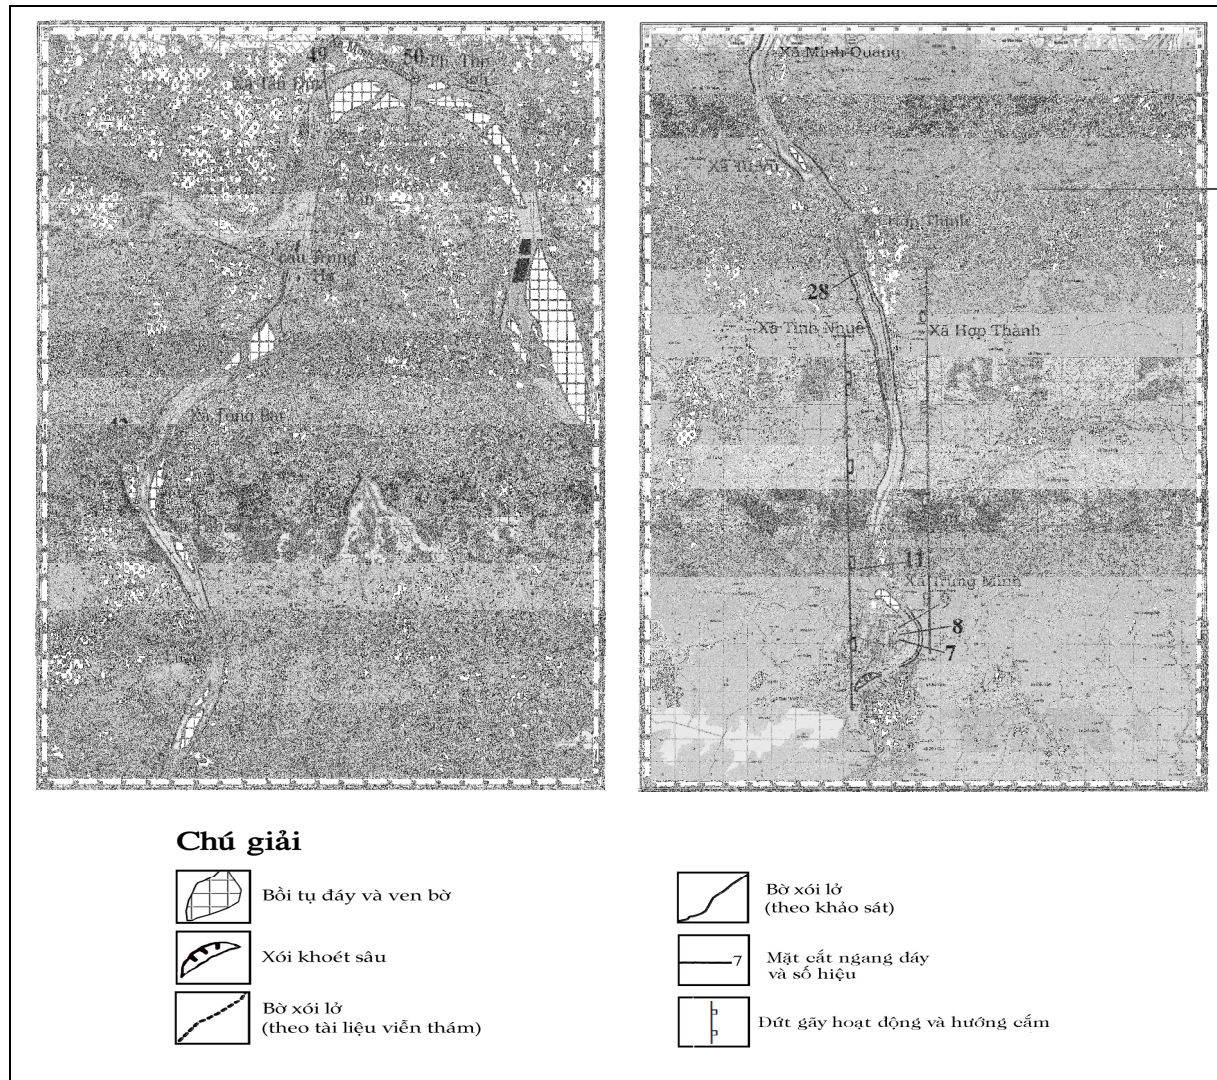
- Xói lở mạnh xảy ra tại cung bờ lõm thuộc phường Đồng Tiến, Tp. Hòa Bình và xã Trung

Hình 1. Bản đồ hiện trạng bồi tụ và xói lở phần hạ lưu đập thủy điện Hòa Bình.

- Xói lở xảy ra dọc đoạn bờ trái từ Làng Cô (xã Yên Mông) đến Làng Song (xã Lương Nha), và dọc bờ phải từ xóm Nha đến Độc Lập (xã Hợp Thịnh)...

- Tại huyện Thanh Thủy dọc bờ trái từ xã Tu Vũ và Yên Mao (phía nam huyện) và dọc bờ xã Đoan Hạ và xã Tân Phương xói lở xảy ra mạnh.

- Dọc bờ phải từ Xóm Sỏ xã Minh Quang đến Thạch Xá (xã Thuận Mỹ) xói lở xảy ra mạnh.

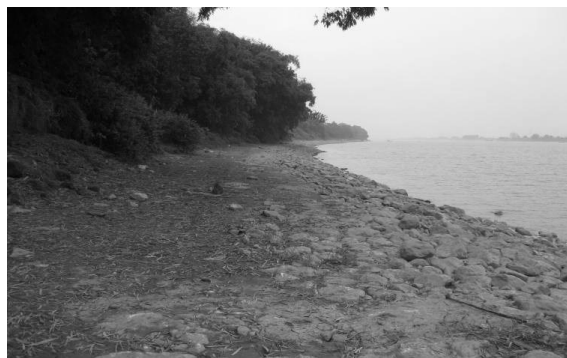
Kết quả khảo sát cho thấy phần lớn bờ sông đều bị xói lở. Ở những đoạn bờ kè đá học, bờ ở phần trên mặt kè bị xói lở tạo bờ vách. Có nhiều đoạn bờ sông bị xói lở đã áp sát đường giao thông, đe dọa đến tuyến đường hoạt động giao thông trong khu vực (Ảnh 1).

Ảnh 1. Trồng tre bảo vệ chống xói lở trên kè đá học (tại Bến My, xã Yên Mông, tỉnh Hòa Bình).

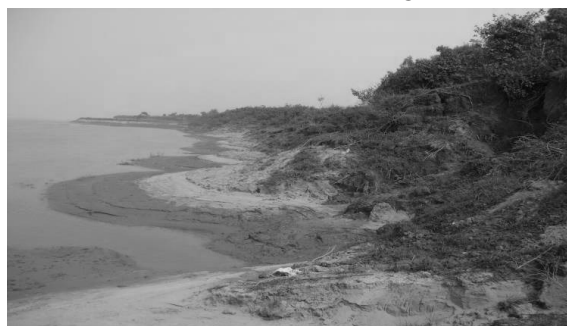
Ở những đoạn bờ không có kè đá thuộc xã Hợp Thịnh và Hợp Thành, xói lở xảy ra trên diện rộng, bờ vách dốc và bị cắt xẻ mạnh (Ảnh 2).

Trong vòng 7 năm (từ 2005 đến 2012) bờ sông đã lùi sâu vào 60 đến 70m. Đây là khu vực xói lở xảy ra mạnh nhất trong thời gian qua, làm cho cả dải bãi rộng và màu mỡ bị cuốn trôi và trở thành vùng đất nông dân xen các lạch nước, được quan sát rất rõ khi mực nước sông xuống thấp. Ngoài ra xói lở còn xảy ra ở các cung bờ lồi tại Lương Khê (xã Thuận Mỹ, Ba Vì), tại phường Thịnh Lang và Hữu Nghi (Tp. Hòa Bình). Xói lở ở cung bờ lồi là trái với qui luật xói lở bồi tụ tự nhiên của sông.

Ảnh 2. Bờ xói lở tạo vách và cắt xẻ mạnh (Đoạn bờ không kè đá học tại xã Hợp Thịnh và Hợp Thành, tỉnh Hòa Bình).

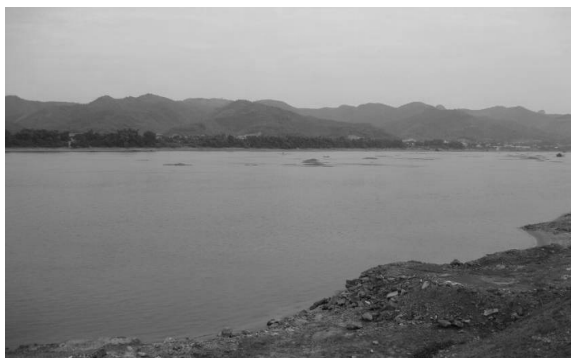
Ngoài xói lở, tại bến Ngọc, Tân Lập thuộc thành phố Hòa Bình đã xảy ra quá trình bồi tụ đáy. Tại đây khi mực nước sông hạ thấp dưới kè đá học quan sát thấy ở lòng sông lộ các mô cát sỏi. Các mô cát sỏi phân bố ở lòng sông trở thành chướng ngại vật cho giao thông đường thủy (Ảnh 3).

Ảnh 3. Bồi tụ cát sỏi ở đáy sông (tại bến Ngọc, Tp. Hòa Bình).

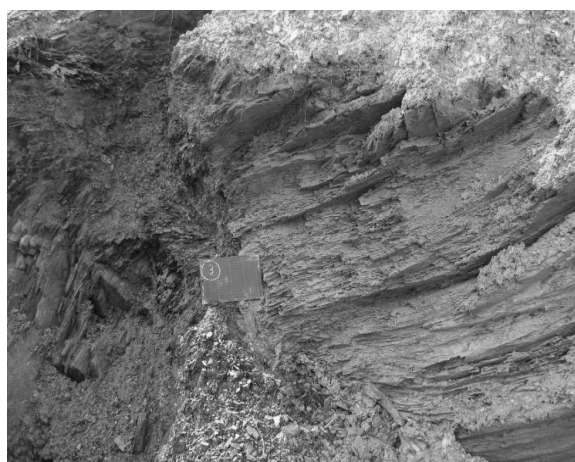
- Các minh chứng về hoạt động sụt lún hiện đại của địa hào: Tại điểm khảo sát HB2 ở thị trấn Kỳ Sơn, một đứt gãy thuận cắm về phía tây với góc dốc  $70^{\circ}$ , mặt phá hủy bị nghiền đập chưa gắn kết. Trong phạm vi cánh hạ, đá phong hóa màu vàng, đầu tiếp xúc với mặt phá hủy lớp bị uốn cong, còn tại cánh nâng, đá ép phiến màu đen, cắm dốc (Ảnh 4).

Ảnh 4. Đứt gãy thuận với mặt trượt có thể nằm  $270 \angle 70$  (tại bên trái đường từ thị trấn Kỳ Sơn đi Tp. Hòa Bình).

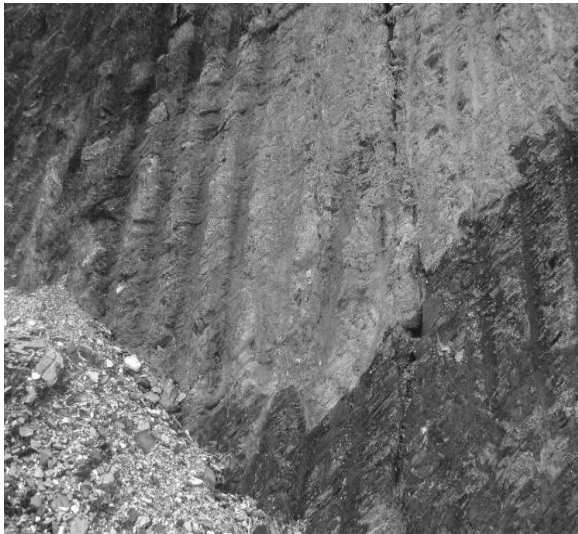
Đứt gãy hình thành liên quan với vận động sụt lún của địa hào: tại điểm khảo sát HB25 cũng quan sát được một đứt gãy thuận cắm về phía tây với góc dốc  $80^{\circ}$ , cự ly dịch trượt đứng khoảng 5cm (Ảnh 5).

Ảnh 5. Đứt gãy thuận cắm dốc (270 $\angle$ 80) với cự ly 5cm (tại xã Trung Thịnh, tỉnh Hòa Bình).

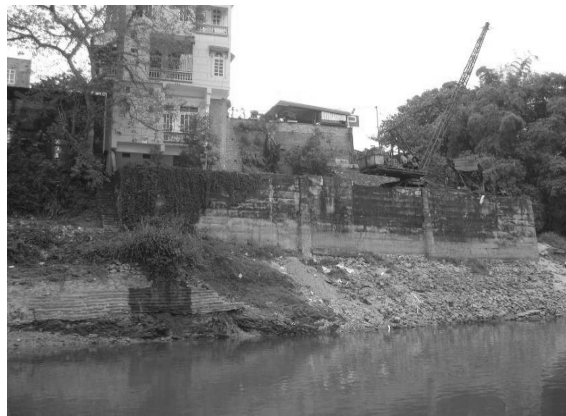
Tại điểm khảo sát HB29 ở sát mép sông, một ngôi nhà 4 tầng có móng nằm trực tiếp trên đá gốc là sét bột kết phân phiến và bị phân cắt bởi hệ khe nứt:  $180 \angle 55$  và  $340 \angle 65$ , thuộc hệ tầng Sông Bôi ( $T_{2-3sb}$ ). Nhà bị nứt theo phương bắc nam với cánh phía tây hạ lún. Tại đây ngôi nhà bị nứt và hạ lún là liên quan với sụt lún của địa hào (Ảnh 6).

Ảnh 6. Ngôi nhà xây trên nền đá gốc tại bờ phải sông Đà bị nứt và sứt (tại phía Bắc phường Đồng Tiến, Tp. Hòa Bình).

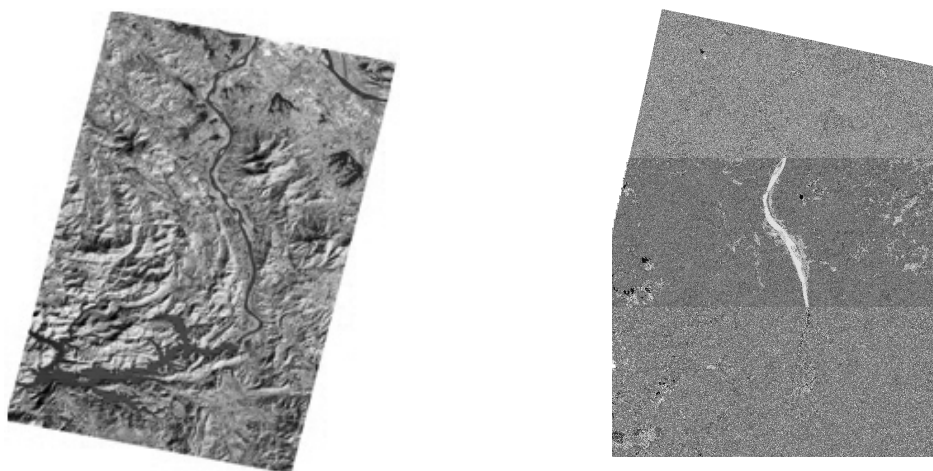
Từ khi đập thủy điện đi vào hoạt động đã có ảnh hưởng trực tiếp đến động lực của sông. Tại đoạn sông Đà phân hạ lưu đập thường tồn tại ba mực cao của mặt sông: Mực nước thấp, nằm dưới mặt kè đá học. Trong trường hợp này lòng sông hẹp, động năng sông yếu do vậy không có khả năng gây xói lở và kè đá học phát huy được tác dụng (Hình 2 - ảnh viễn thám 2000); Mực tương đối cao (mặt kè đá học bị ngập) liên quan với hoạt động xả nước của đập. Trong trường hợp này chiều rộng mặt sông mở rộng, động năng của sông tăng rõ rệt (Hình 2 - ảnh viễn thám 2010).

Hình 2. Biến động lòng sông qua tư liệu ảnh: ảnh LandsatTM 2000 (trái) và 2010 (phải).
