Khảo sát vùng thấm trên đê bằng phương pháp Thăm dò điện đa cực

Bài báo trình bày một số kết quả khảo sát xác định vùng thấm trong đê đất tại đoạn K38+800-K39+200 đê hữu sông Chu - Thanh Hóa bằng phương pháp Thăm dò điện đa cực với thiết bị SuperSting R1/IP và phần mềm xử lý EarthImage 2D.

3. Kết quả khảo sát tại K38+650-K39+200 hữu sông Chu - Thanh Hóa

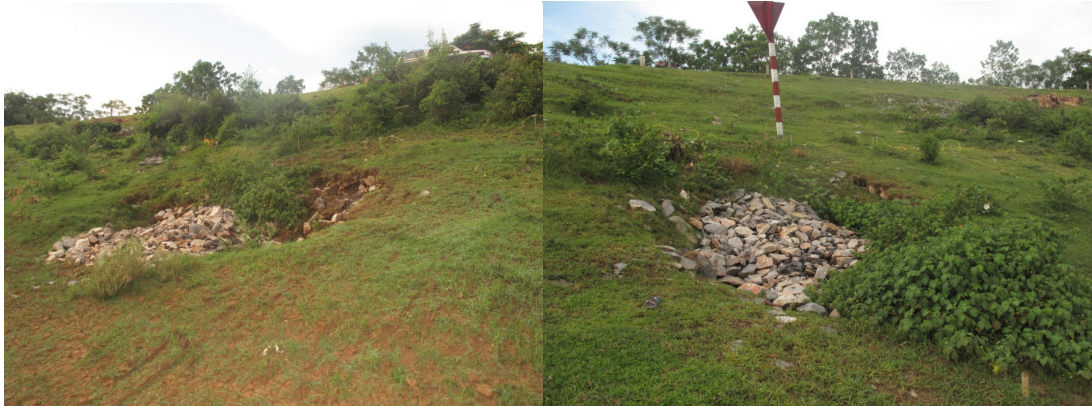
Đoạn K38+800-K39+200 đê hữu sông Chu đã từng bị bực phía đồng vào những năm 70 thế kỷ trước khi nước sông lên cao. Từ khi đó đến nay khi nước sông xuống thấp thì thấy hiện tượng nước chảy từ đồng ra sông với lưu lượng

lớn. Và tại đây đã xảy ra hiện tượng sụt mái phía sông với đường kính lên đến 7m. Hiện tại khu vực này đã được khoan phụt xử lý nhưng hiện tượng thấm vẫn không giảm.

Hình 2. Hố sụt do thấm qua nền đê.

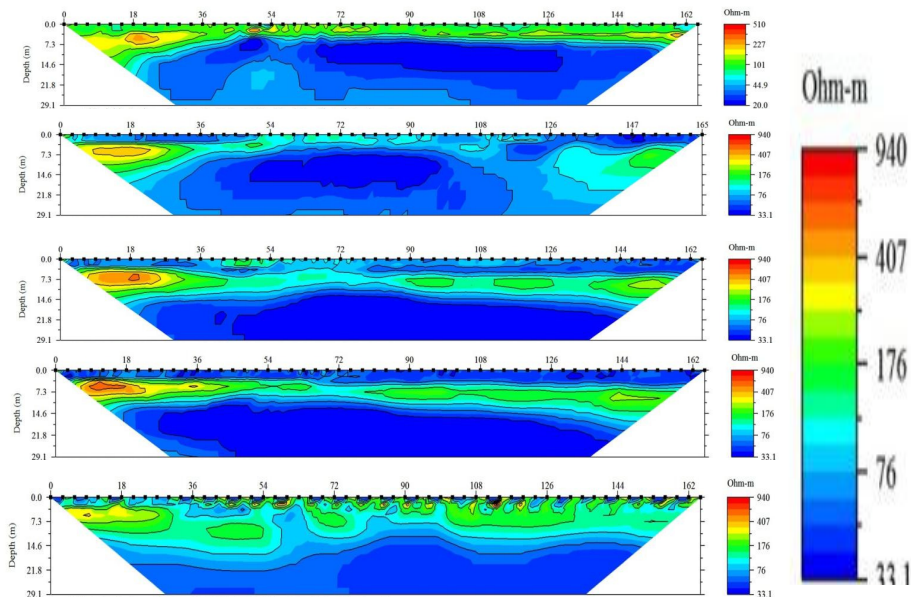
Hình 4. Kết quả khảo sát đoạn K38+997-K39+162.

Trên kết quả (hình 4) khảo sát đoạn K38+997-K39+162 được thể hiện theo thứ tự từ phía sông vào trong đồng cho thấy trên cả 5 tuyến đo ở đầu tuyến đều xuất hiện 1 dị thường điện trở suất cao cụ thể:

+ Trên tuyến thứ nhất mái sông: Dị thường nằm từ đầu tuyến đến m thứ 30 và ở chiều sâu từ 2,5 – 8m

+ Trên tuyến thứ 2 mái sông: Dị thường nằm từ đầu tuyến đến m thứ 28; Sâu từ 3 – 10m

+ Trên tuyến thứ 3 mặt đê giáp mái sông: Dị thường nằm từ đầu tuyến đến m thứ 32; Sâu từ 3,5 – 12m

+ Trên tuyến thứ 4 mặt đê giáp mái đồng: Dị thường nằm từ đầu tuyến đến m thứ 43; Sâu: từ 4,5 – 10,5m

+ Trên tuyến thứ 5 ở trong đồng: Dị thường nằm từ đầu tuyến đến m thứ 31; Sâu: từ 2,5- 8,5m

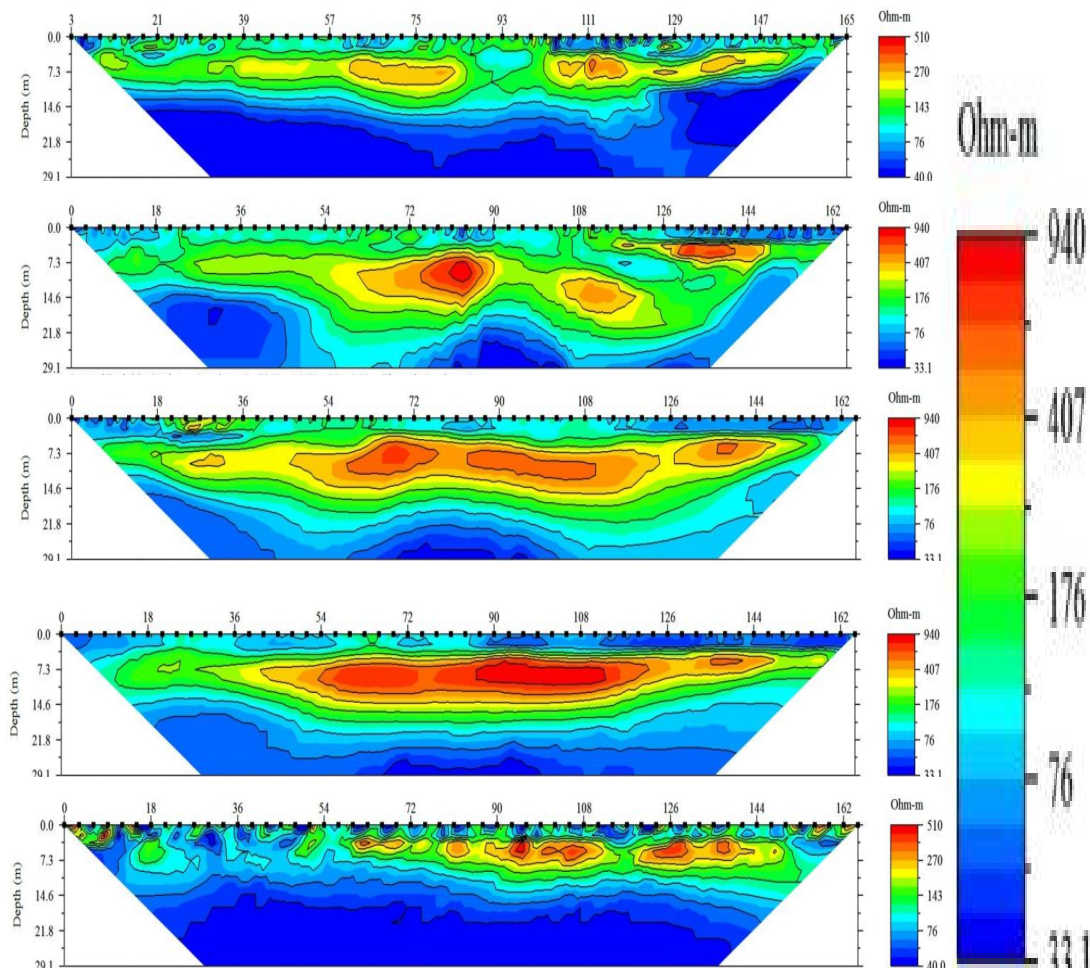
Hình 5. Kết quả khảo sát đoạn K38+875-K39+040.

Trên kết quả (hình 5) khảo sát đoạn K38+875-K39+040 được thể hiện theo thứ tự từ phía sông vào trong đồng cho thấy trên cả 5 tuyến đo đều xuất hiện 1 dị thường điện trở suất cao tại giữa tuyến khảo sát cụ thể:

+ Trên tuyến thứ nhất mái sông: Dị thường nằm từ m thứ 34 -84 và 100 – 153m và Sâu: từ 2,5 – 13m so với mái đê.

+ Trên tuyến thứ 2 mái sông: Có 2 dị thường tại m 24- 132 có chiều sâu từ 4-18m và dị thường từ m 124-148 có chiều sâu 3-10m

+ Trên tuyến thứ 3 mặt đê giáp mái sông: Dị thường nằm từ m 13 – 152 Sâu từ 3,5 – 17m

+ Trên tuyến thứ 4 mặt đê giáp mái đồng: Dị thường nằm từ m thứ 41-149 Sâu: từ 4,5- 11,5m

+ Trên tuyến thứ 5 ở trong đồng: Dị thường nằm từ m 57-152 Sâu từ 2,5 – 11m

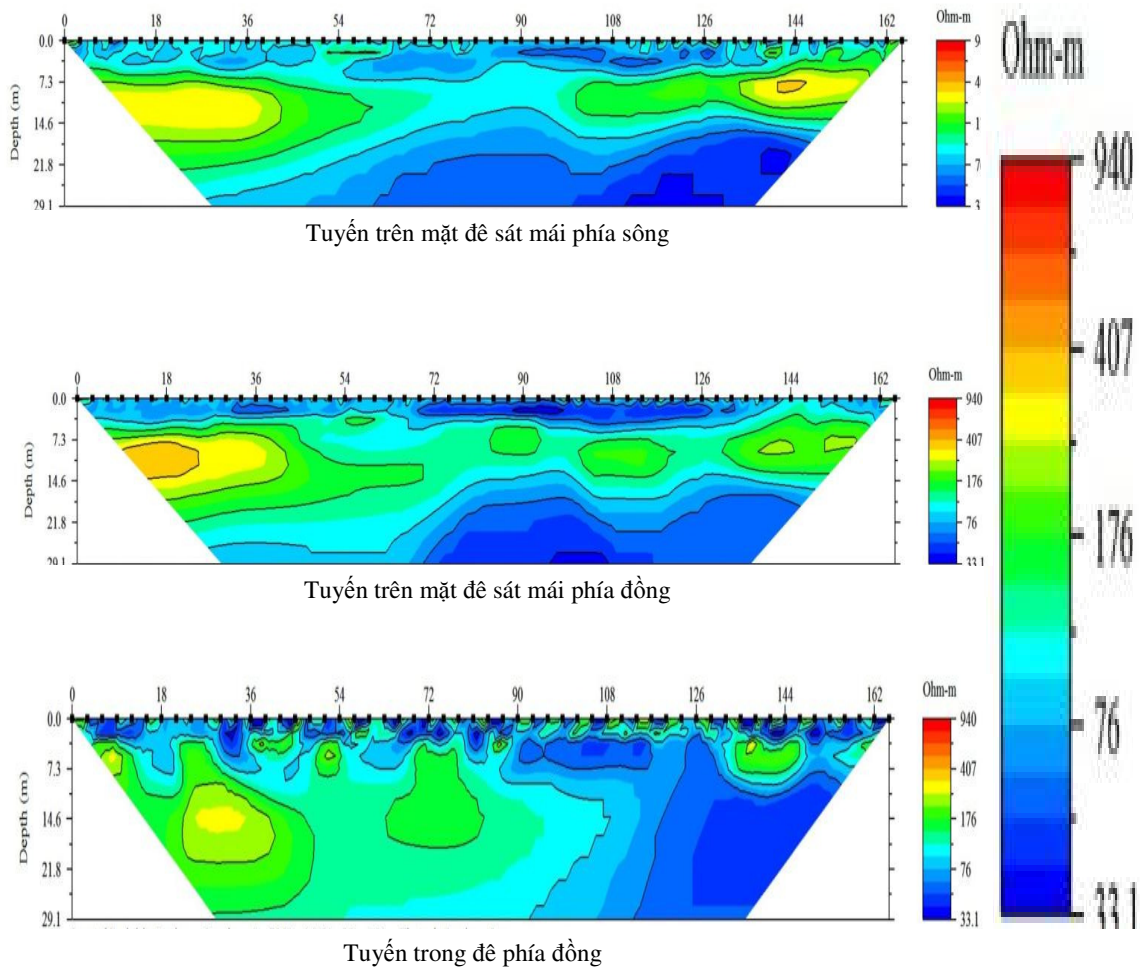
Hình 6. Kết quả khảo sát đoạn K38+757-K38+922.

Trên kết quả (hình 6) khảo sát đoạn K38+757-K38+922 cho thấy trên cả 3 tuyến đo đều xuất hiện 1 dị thường điện trở suất cao tại đầu tuyến và trên tuyến khảo sát phía đông có cả dị thường tại cuối tuyến cụ thể:

+ Trên tuyến thứ 1 mặt đê giáp mái sông: Dị thường nằm từ đầu tuyến đến m 42m sâu: từ 7-19m và dị thường thứ 2 nằm tại m 132-165m sâu 4-10m

+ Trên tuyến thứ 2 mặt đê giáp mái đồng: Dị thường nằm từ đầu tuyến đến m thứ 42 sâu từ 7-19m

+ Trên tuyến thứ 3 ở trong đồng: Dị thường nằm từ đầu tuyến đến m thứ 36m sâu từ 8-21m.

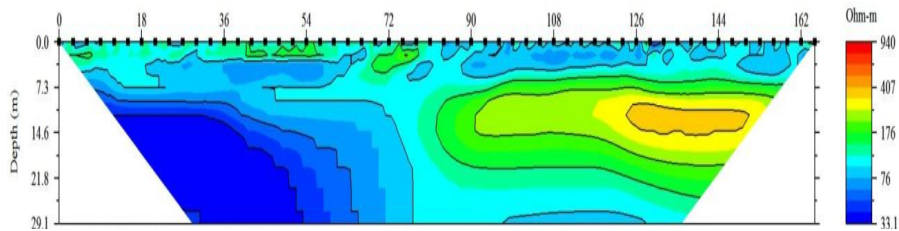
Hình 7. Kết quả khảo sát đoạn K38+637-K38+802 mặt đê sát mái sông.

Kết quả (hình 7) khảo sát cho thấy cuối tuyến đoạn 90-165m chiều Sâu từ 6-13m có dị thường điện trở suất cao.

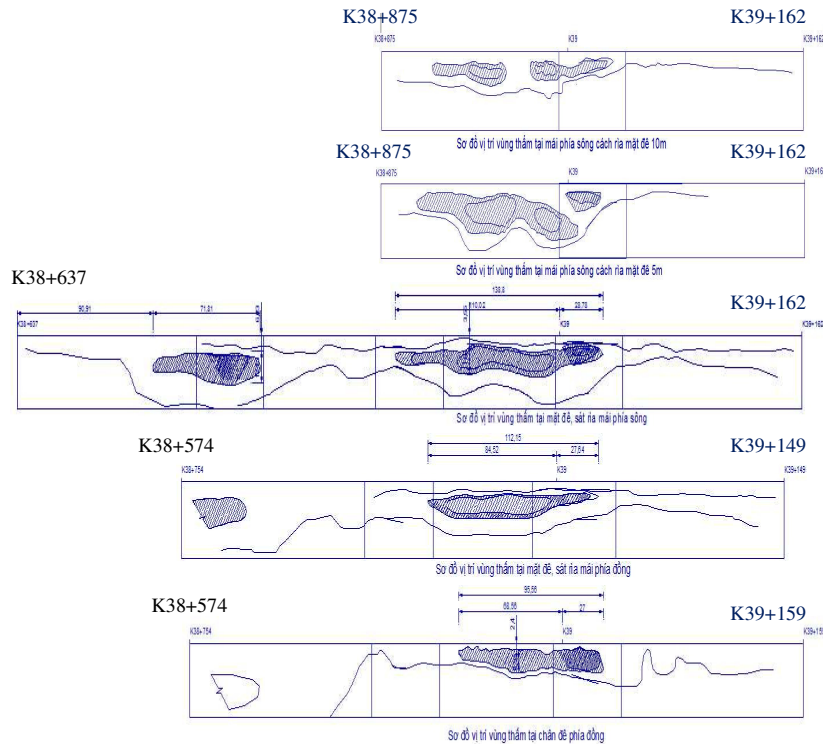
Hình 8. Sơ đồ mặt cắt thấu kính cát gây thấm qua đê.

Từ các kết quả khảo sát nêu trên, chúng tôi có thể kết luận được rằng tại đoạn K38+650-K39+200 hữu sông Chu - Thanh Hóa có các

thấu kính cát gây thấm qua đê được minh họa trên hình 8.

2. Từ cấu trúc và điện trở suất đặc trưng của khối vật liệu gây thắm chúng tôi nhận định đây là một thấu kính cát nằm trong nền đê.

3. Khu vực khảo sát K38,637-K39,162 xác định 2 khối dị thường có nguy cơ gây thắm độc lập.

- Dị thường thứ nhất nằm trong đoạn đê từ K38,890 đến K39,28 ở vùng đang thắm ngược từ sông ra đồng.

- Dị thường thứ 2 từ K38,728 đến K38,8. Dị thường này nhỏ và nằm sâu hơn so với dị thường 1. Dị thường này nằm trên vùng bãi phía sông rộng và cao và phía đồng không có ao hồ cắt qua dị thường, do đó khả năng gây thắm là nhỏ. Hơn nữa, chúng tôi mới chỉ đo được 1 tuyến trọn vẹn qua đoạn đê có dị thường 2, còn 2 tuyến đo khác mới cắt qua 1 phần dị thường này. Để phân tích và đánh giá chính xác dị thường 2 chúng tôi thấy cần phải khảo sát chi tiết hơn.

4. Phương pháp khoan phụt xử lý đầu năm 2011 do không xác định được rõ chiều sâu đối tượng gây thắm nên chỉ phụt vừa được gần 1/3 phía trên đối tượng nên vùng thắm vẫn tiếp tục hoạt động. Ngoài ra, một số hố khoan phụt nằm ngoài đối tượng gây thắm nên không có tác dụng hạn chế thắm.
