# Identification and Delineation of Potential Large-scale Landslide-prone Areas Along National Highway 32, Lao Cai Province, Vietnam

Duong Thi Toan\*, Dang Quang Khang, Tran Thi Dung, Do Minh Duc

# Nghiên cứu nhận diện và khoanh định một số khu vực có nguy cơ trượt lở quy mô lớn dọc quốc lộ 32, tỉnh Lào Cai

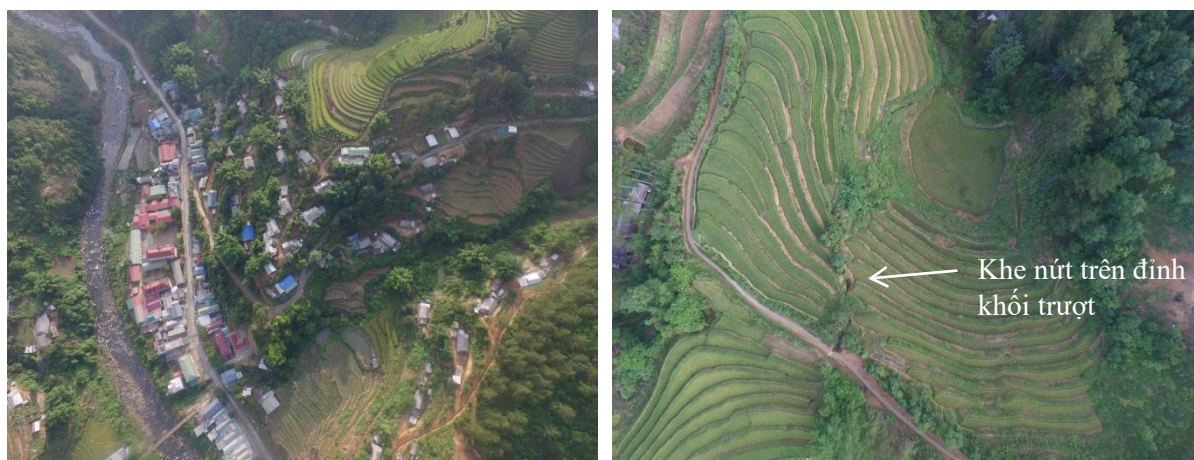
Hình 10. Ảnh chụp UAV vào tháng 5/2023 khi chưa có trượt lở xảy ra

Khu vực trung tâm xã Hồ Bốn (cũ) được khảo sát lần đầu vào tháng 5/2023, và khu vực này là khu vực được phỏng đoán là khu vực có nguy cơ trượt lở và lũ quét dựa vào nhận diện đặc điểm địa hình và ảnh bay chụp UAV (Hình 10). Trên ảnh có thể xác định một số đặc điểm như: khu vực có chênh lệch địa hình lớn, từ cao trình 850-900m dọc QL32 lên tới 1350-1500 m trên đỉnh, có một số khe suối lớn. Khu vực tập trung dân cư và trụ sở UBND xã là một khe suối lớn. Dọc khe suối có một số vị trí có nguy cơ trượt khối lớn như có vết nứt cổ, địa hình bị sụt lún và đẩy thành vòm vồng lồi. Một trong những khối trượt lớn có kích thước chiều rộng chân tới 350 m, chiều cao 100 m, chiều dài từ đỉnh đến chân khối trượt 400 m. Ngoài điều kiện tự nhiên trên thì khu vực này có các hoạt động xẻ taluy dốc để làm đường và xây dựng nhà ở, đất đá phóng hóa mạnh, gắn kết yếu. Đồng thời có mật độ dân cư đông đúc của xã Hồ Bốn (cũ) tập trung dọc QL32 ở chân của con suối chảy ra sông Nậm Kim ảnh hưởng nặng nề khi trượt lở và lũ quét xảy ra (Hình 10).

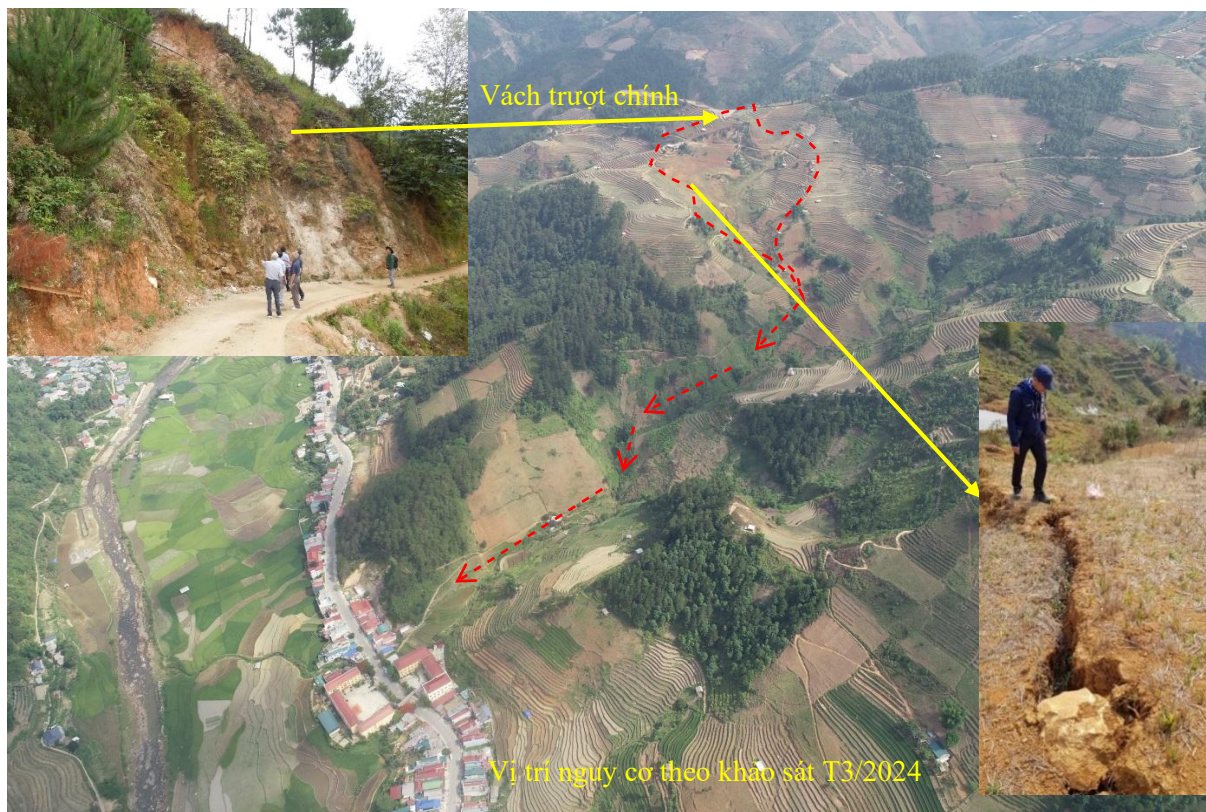
Hình 12. Khối trượt lớn tại đồi Móng Ngựa, chụp vào tháng 5/2023 và tháng 3/2024.

Bề mặt và thân khối trượt: Phủ bởi lớp đất phong hóa màu nâu đỏ dày 10-15 m, bề mặt lồi lõm nhiều vách phụ và vết nứt ngang, đổ cùng hướng với hướng dịch chuyển của khối trượt. Phần chân khối trượt bắt gặp đá rhyolite phong hóa mạnh, một số chỗ xen kẹp mạch thạch anh hoặc các lớp đá trầm tích màu xám đen.
