BÀN VỀ VẤN ĐỀ HÀNH LANG THOÁT LŨ Ở VEN BIỂN MIỀN TRUNG VIỆT NAM

VNU. JOURNAL OF SCIENCE, Nat., Sci., & Tech., t.XVIII, N^o4, 2002

DISCUSION ON COASTAL FLOODING DISCHARGE ZONE IN THE CENTRAL PLAINS OF VIETNAM

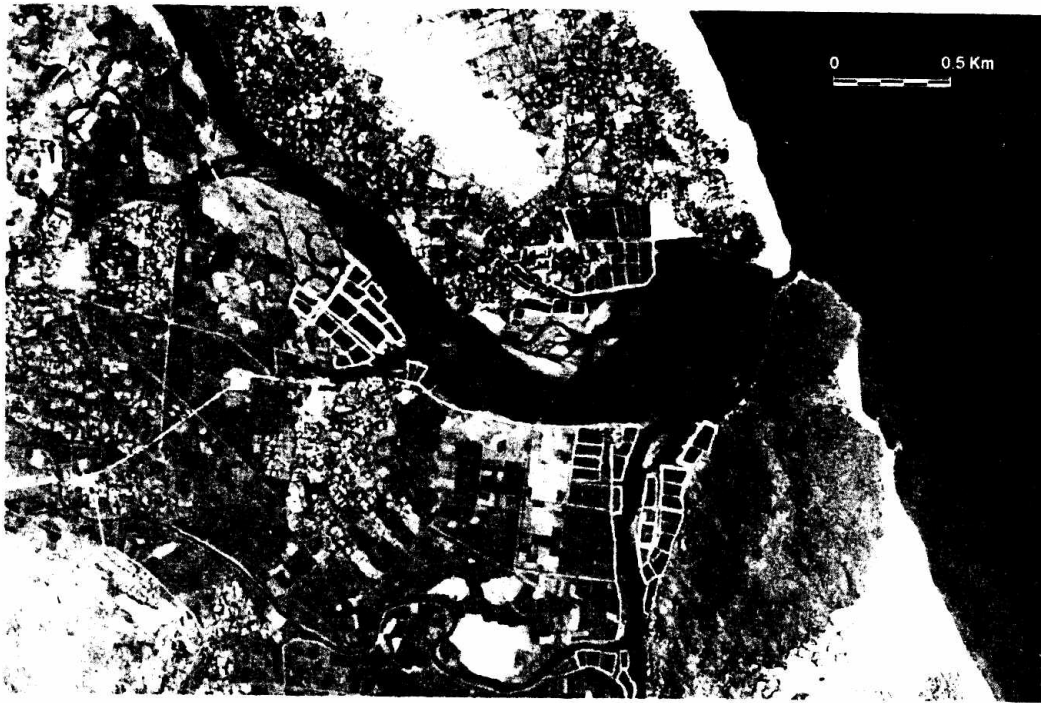
Ảnh 1. Cửa sông Mỹ Á (sông Trà Câu) chỉ còn là lạch nước hẹp trong mùa khô

(Ảnh máy bay tháng 7-1998, Trung tâm VTGEO)

Tại sông Vệ (Quảng Ngãi) một hành lang quan trọng chảy theo hướng tây bắc-đông nam về phía cửa sông Trà Câu (cửa Mỹ Á) đã không còn lưu thông. Lòng sông Trà Câu biến thành các hồ nuôi thủy sản. Bản thân cửa Mỹ Á chỉ còn là một lạch nước nhỏ vào mùa khô, khiến cho ghe thuyền của ngư dân ra vào rất khó khăn (ảnh 1).

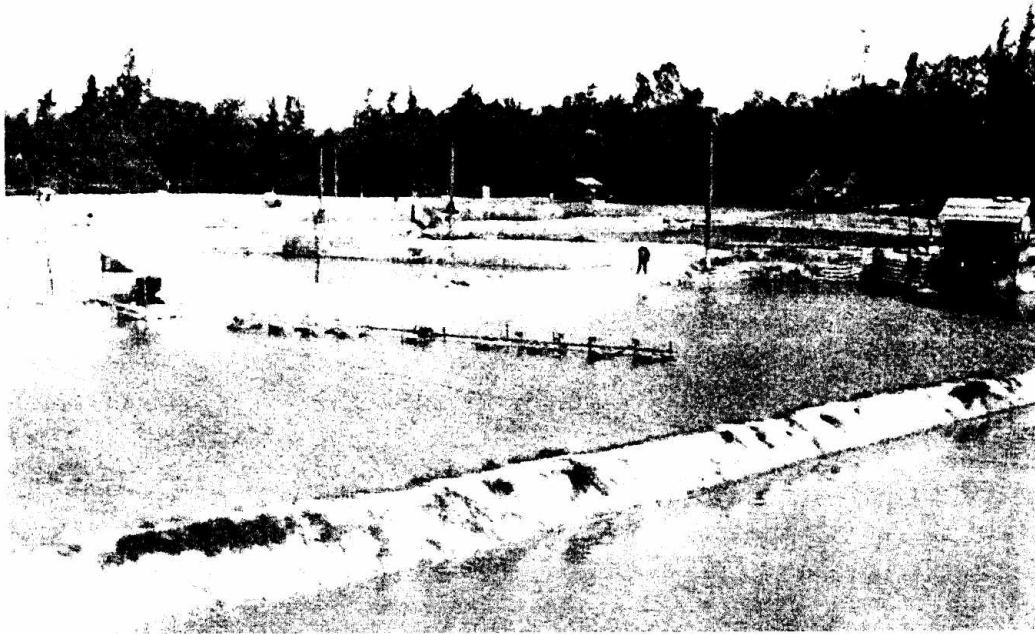
Ảnh 2. Cấu trúc các ô nuôi thủy sản ven cửa sông Trà Khúc

(Ảnh của Phạm Quang Sơn, Trung tâm VTGEO, tháng 4-2000)

Cũng cần lưu ý rằng khi dòng nước giữa các cửa sông không còn lưu thông, thì việc ghe, tàu của ngư dân ra vào neo đậu tránh bão và nước lũ cũng rất khó khăn. Việc phát triển đội tàu đánh bắt xa bờ là một nhu cầu thực tế hiện nay ở các tỉnh ven biển Miền Trung, nhưng vấn đề bến bãi neo đậu và đảm bảo an toàn cho ghe, tàu đã trở nên không đơn giản khi không gian mặt nước trong các cửa sông đã bị chính các ngư dân biến thành các đầm nuôi kiên cố (ảnh 2).
